## **StwEG-Versammlung**

**Stockwerkeigentümerschaft „Dahlienpark“, 8103 Unterengstringen**

## **Information über die Mängelthematik**

## Kurzbericht

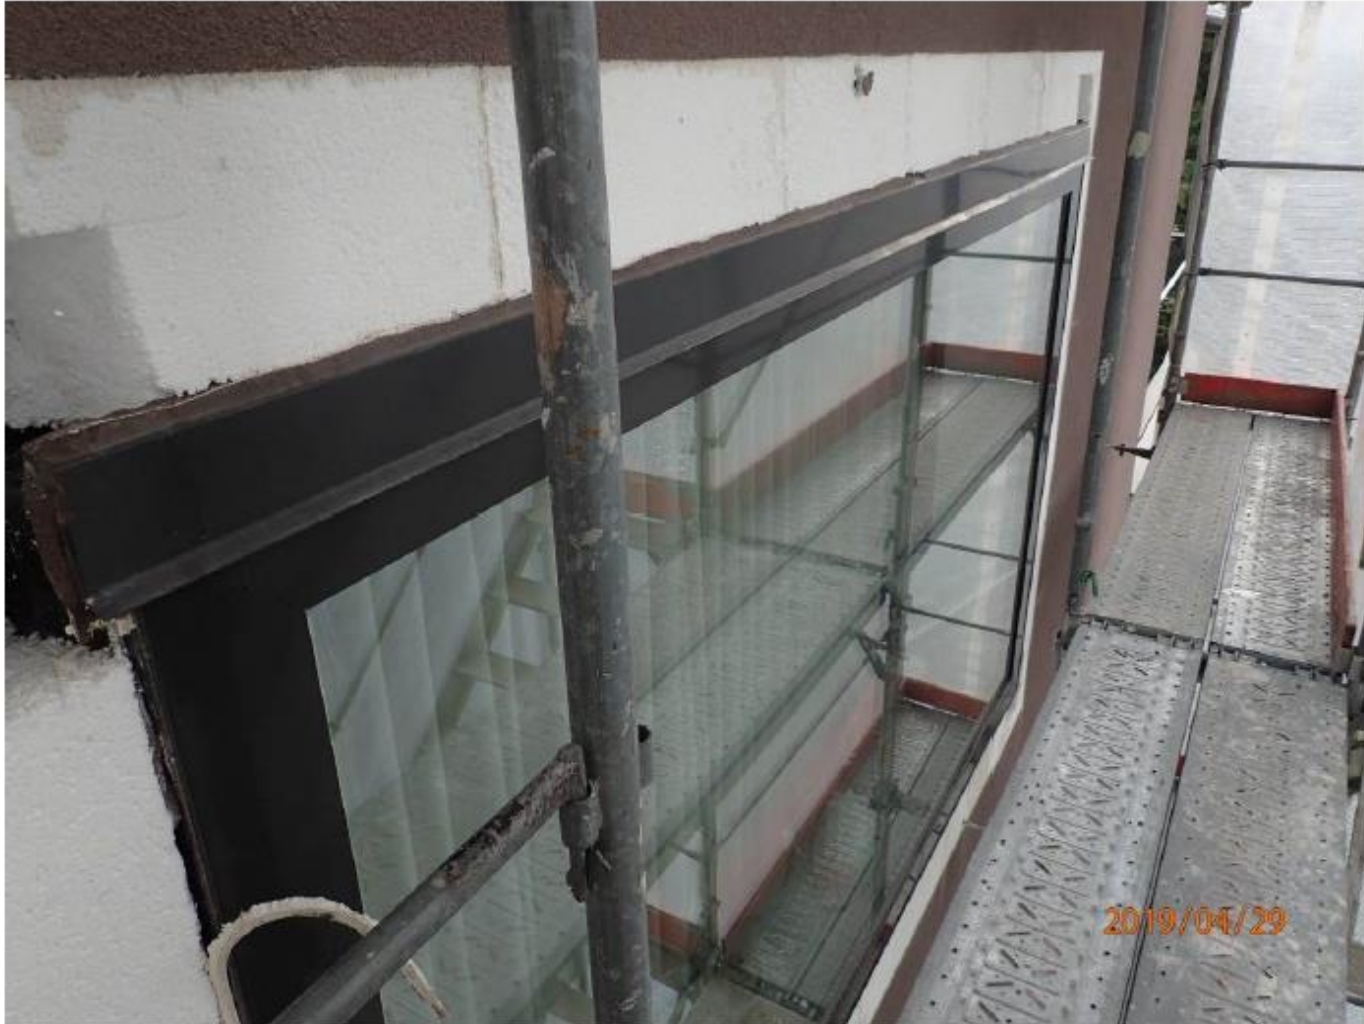
# Haus A (Sturzbereich)

Foto 2 Freilegung und Sondierung am Fenster an der oberen Höggerstrasse 4,

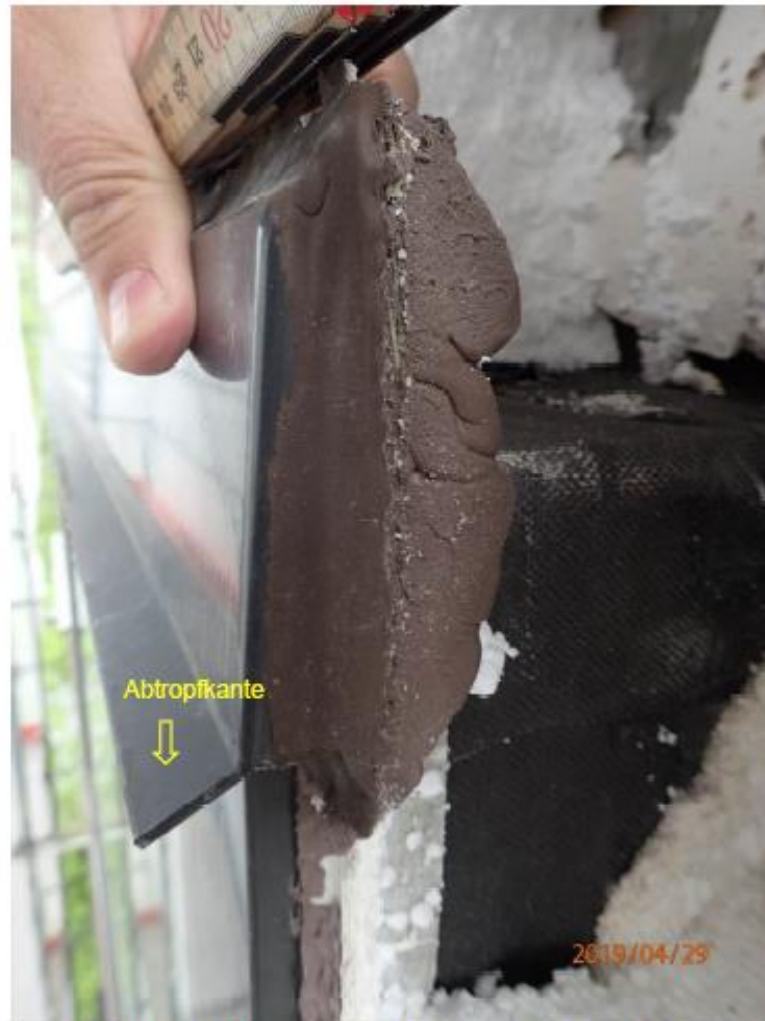
# Haus A (Sturzbereich)

Foto 4 Die Enden des Wasserabweisbleches wurde ebenfalls grosszügig mit elastischem Kitt ausgefüllt.

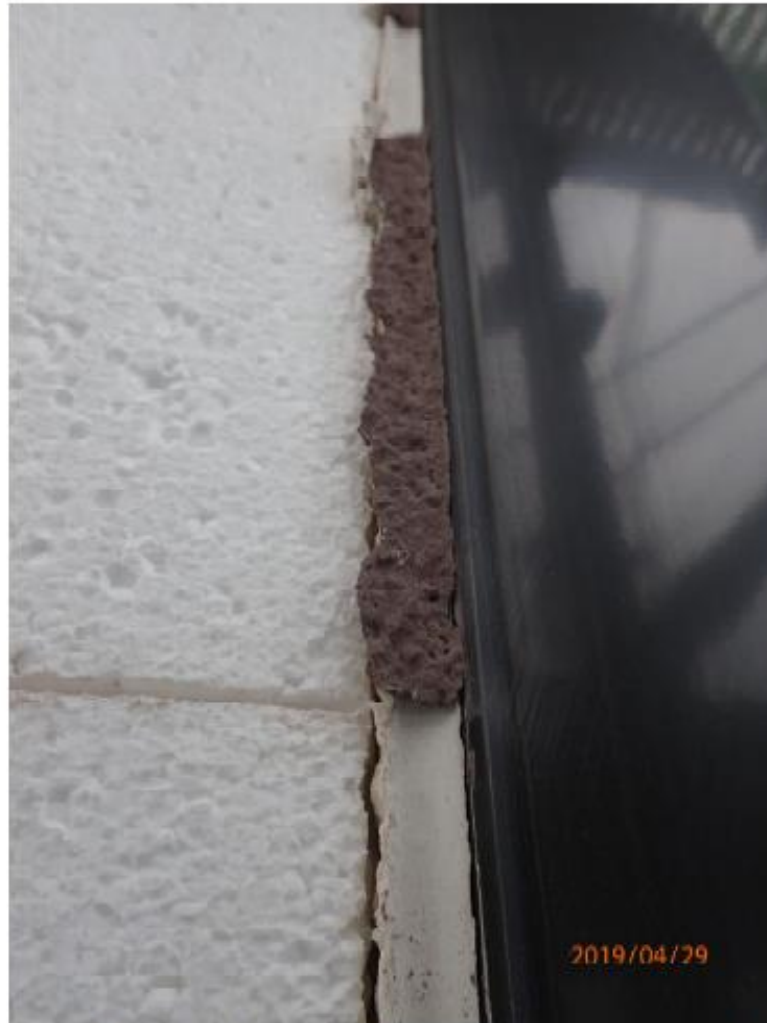
# Haus A (Kittfuge seitlich)

Foto 5 Der seitliche Putzanschluss wurde mit einer elastischen Kittfuge angeschlossen und mit Deckputz überarbeitet.

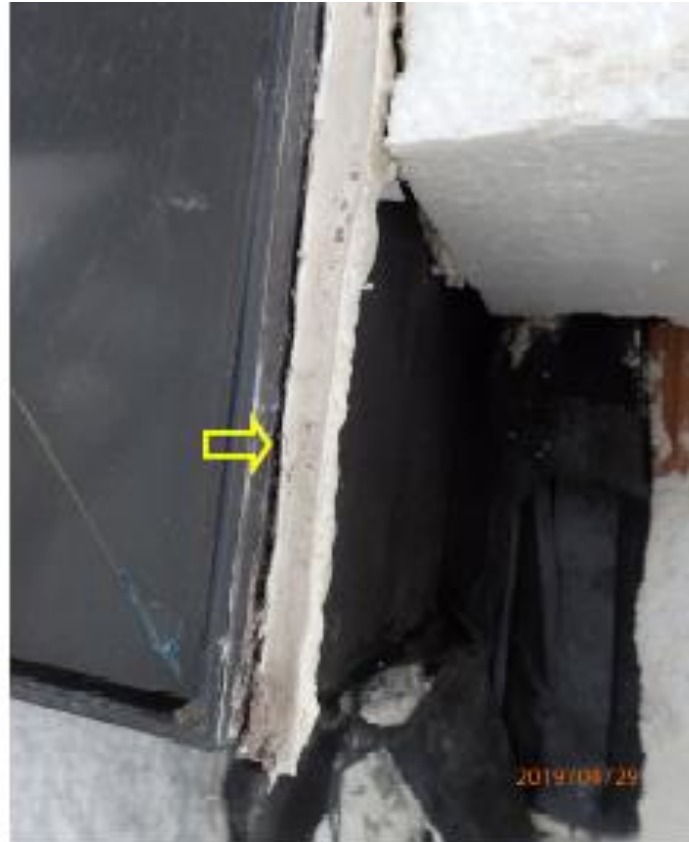
# Haus A (Fensterecke unten)

Foto 7 Abriss der elastischen Kittfuge am Fensterrahmenprofil

1. Detaillösungen insgesamt nicht durchdacht
2. Die Wärmedämmplatte wurde nicht satt am Kastenfenster angeschlossen
3. Kittfugen an Kastenfenster sind spröde und abgerissen
4. Kittfugen dürfen nicht zur Abdichtung verwendet werden
5. Wärmedämmung wurde nicht sauber ausgekeilt → Rissbildung in Oberfläche
6. Laut Aussage der Kistler Bauexpert GmbH gibt es keine normgerechten Lösungen für den Einbau von flächenbündigen Fenstern dieser Art

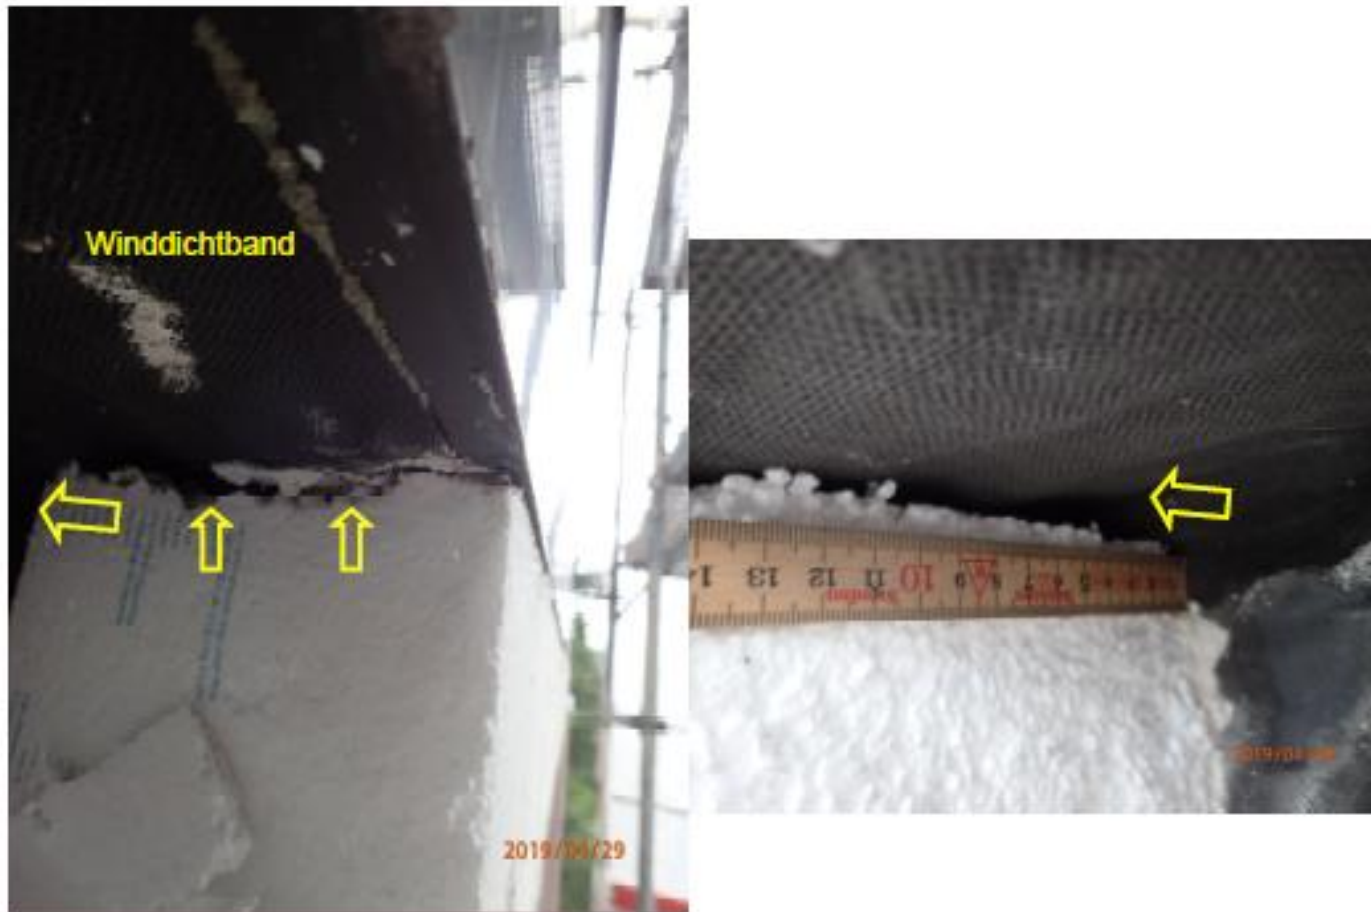
# Haus A (Fenster unten)

Foto 10 Die Anschlüsse der Wärmedämmung sind nicht satt an das Fensterrahmenprofil angeschlossen.

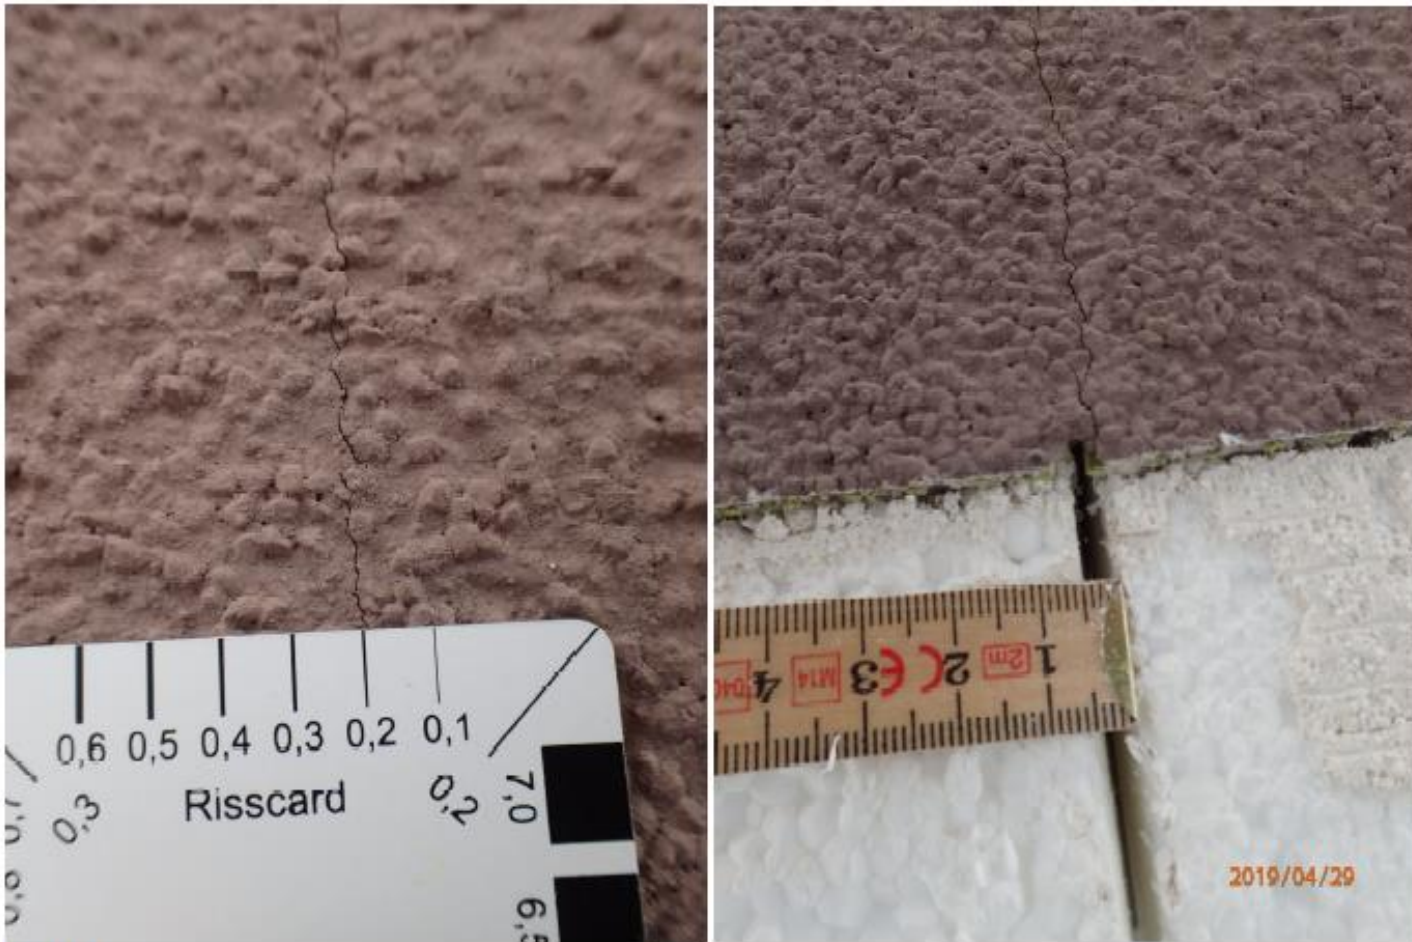
# Haus A (Detail Stossfuge EPS)

Foto 11

Die Risse in der Fassadenputzoberfläche liegen meist im Bereich von 0.1 - 0.3mm.

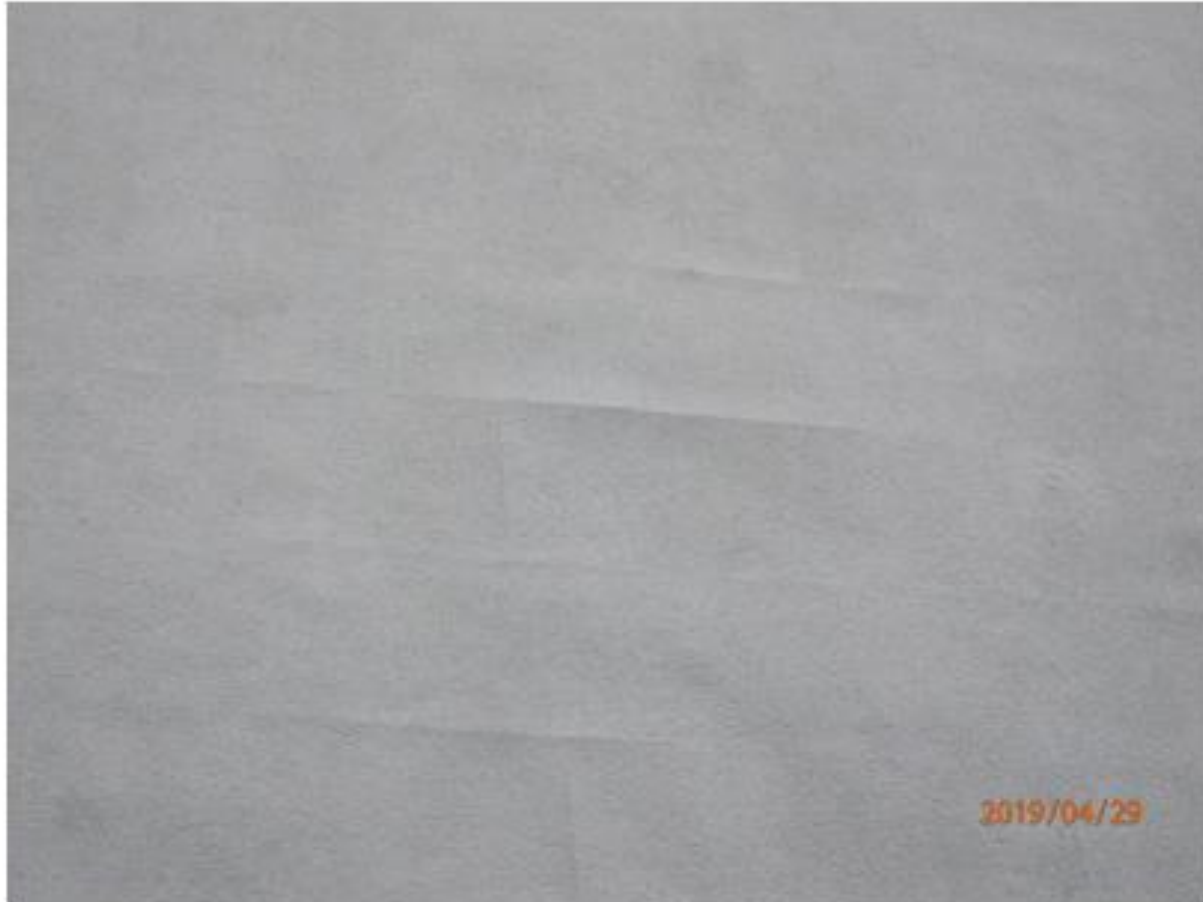
# Haus J

Foto 13

Bei der Rissbildung in der Fassadenfläche, sind die Umrisse der darunterliegenden Wärmedämmplatten gut zu erkennen.

- Variante 4 für Fr. 77'000.- exkl. MwSt.  
Ausführung gestaffelt je zwei Fassaden gleichzeitig  
Dauer pro Fassadenseite = ca. 1.5 Monate

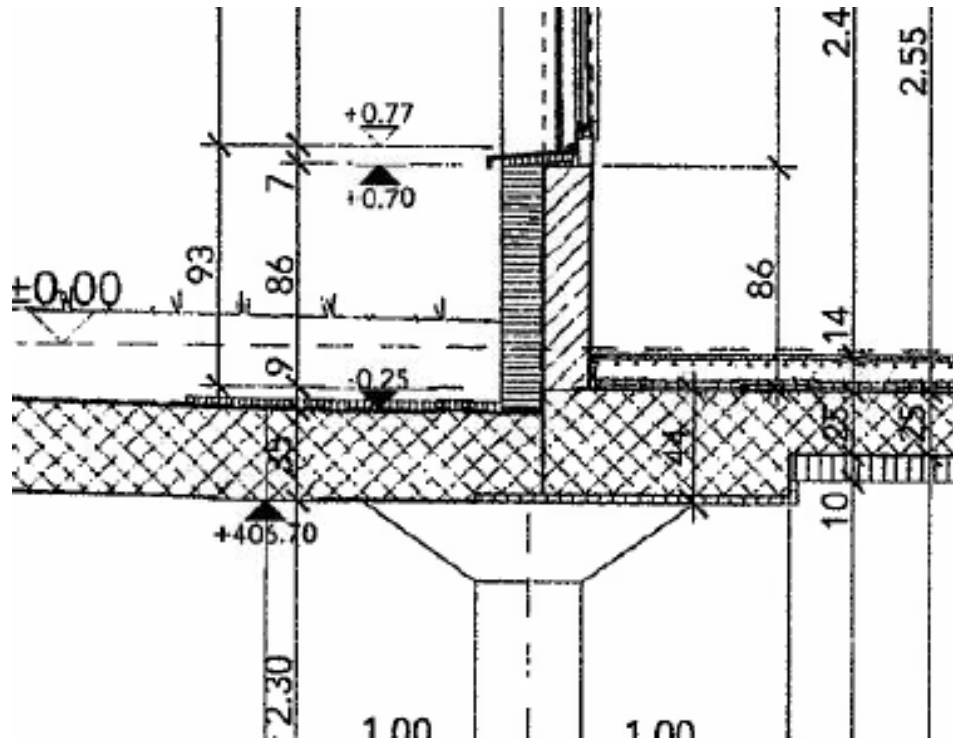
# Sockeldetail

1. Die Abdichtung zwischen unterster Dämmplatte und Tiefgaragendecke fehlt
2. Materialwechsel XPS / EPS auf falscher Höhe

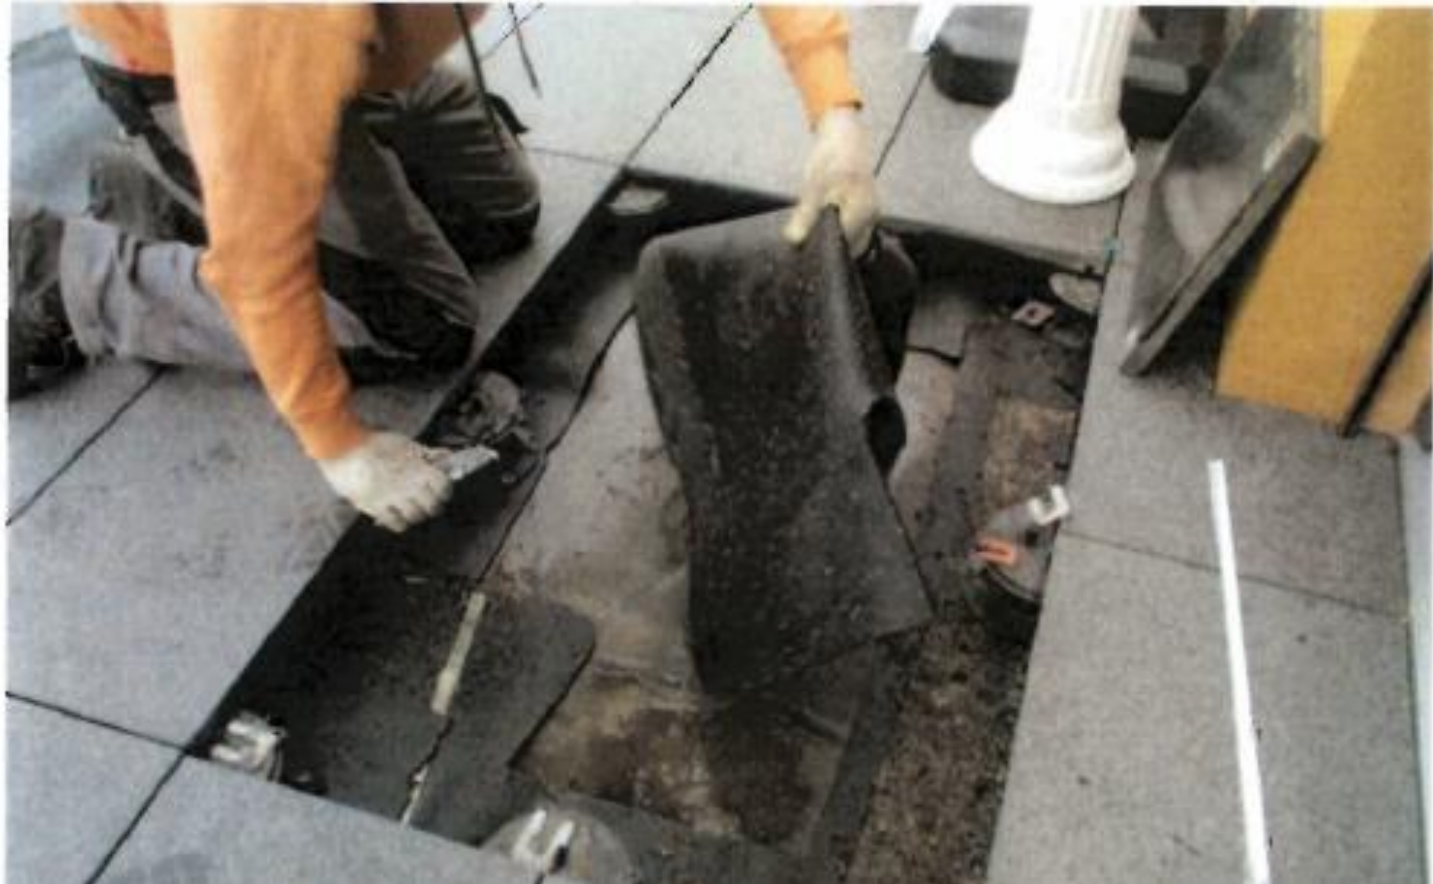
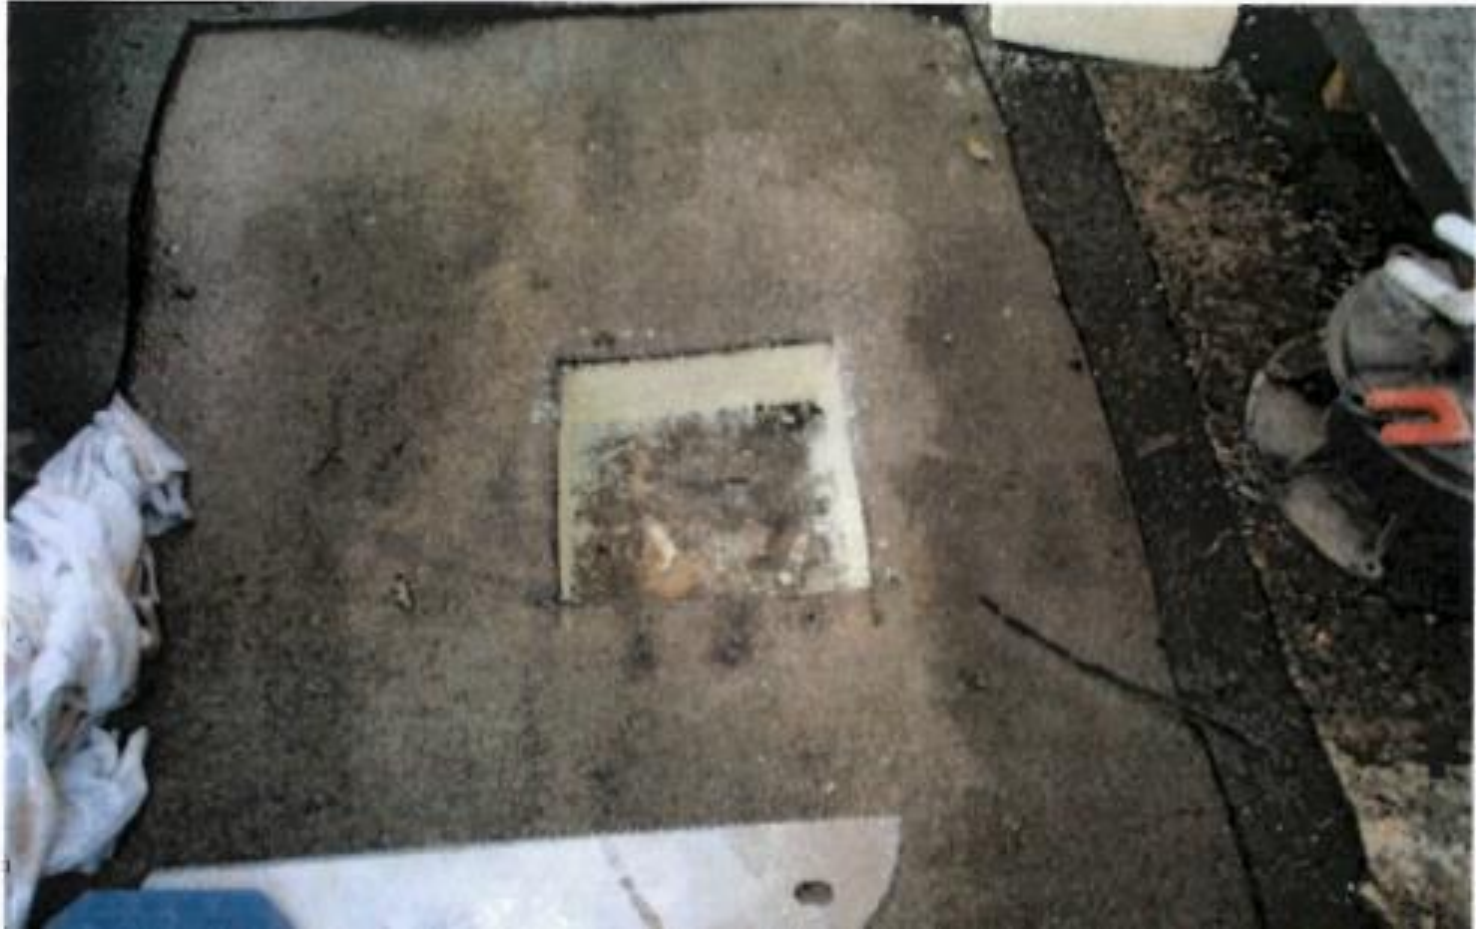
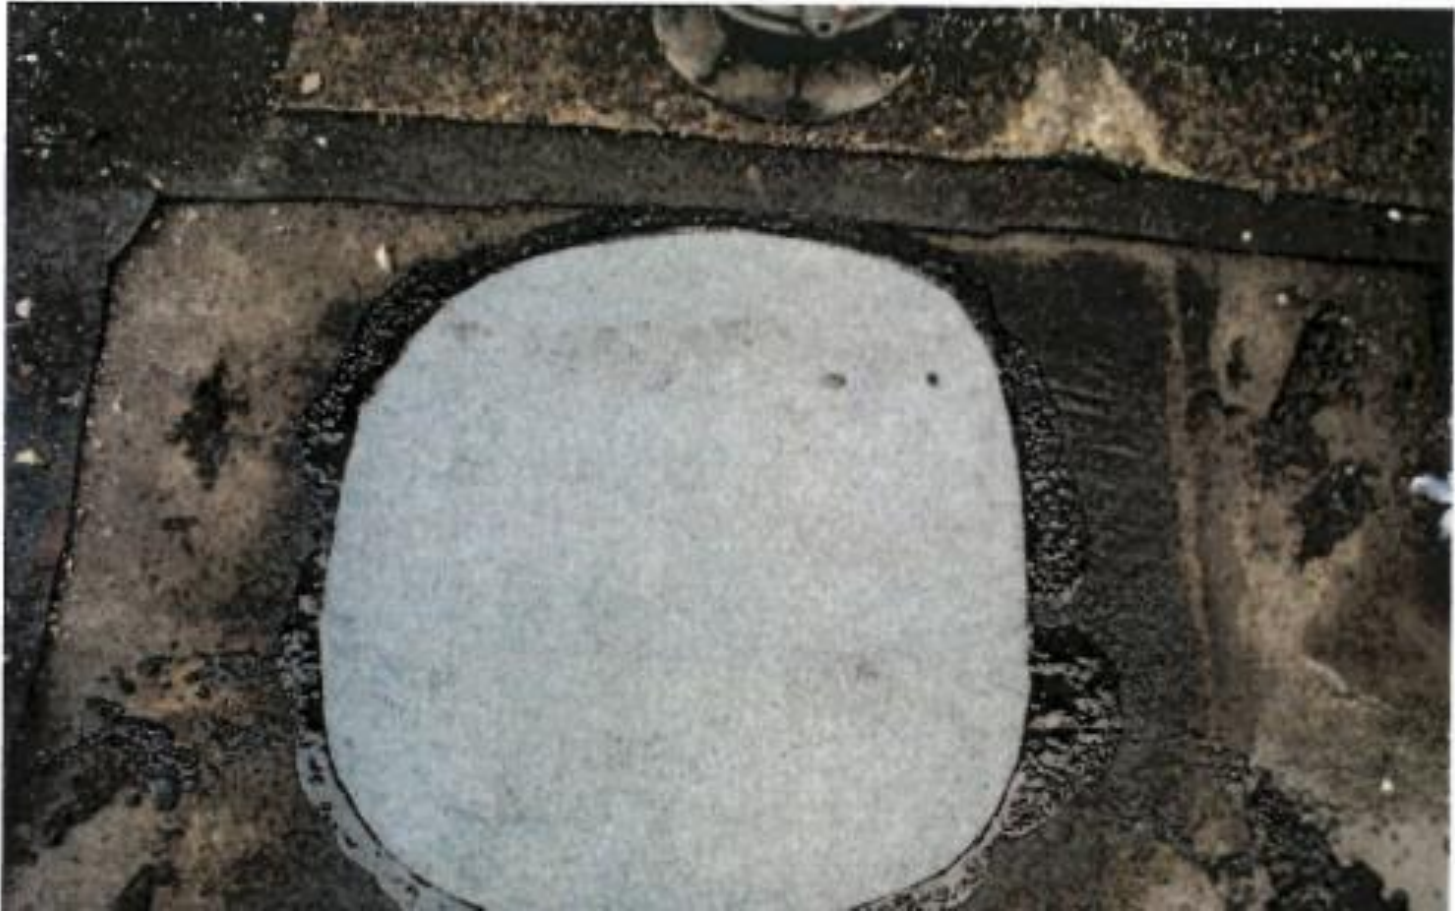
# Haus E (Terrasse Attika)

| <b>November 2018</b> | <b>Sondage Flachdach</b><br><br><b>&gt; Provisorische Abdichtung von Dämmung zu Fenster<br/>(mutmassliche Schadenursache)</b><br><br><b>&gt; Beobachtung Entwicklung Wasserinfiltration durch<br/>Mieterschaft über Wintermonate</b> |
| <b>07.05.2019</b> | <b>Rückmeldung Eigentümerschaft an KMP von erneuter<br/>Feuchtigkeit in Wohnung</b> |

| <b>Weiteres<br/>Vorgehen</b> | <b>Sondagen. Demontage Wärmedämmung im Sockelbereich und<br/>überprüfen von Anschluss Terrassenboden / Wand Attika</b> |
