## **StwEG-Versammlung**

**Stockwerkeigentümerschaft „Dahlienpark“, 8103 Unterengstringen**

## **Information über die Mängelthematik**

## Kurzbericht

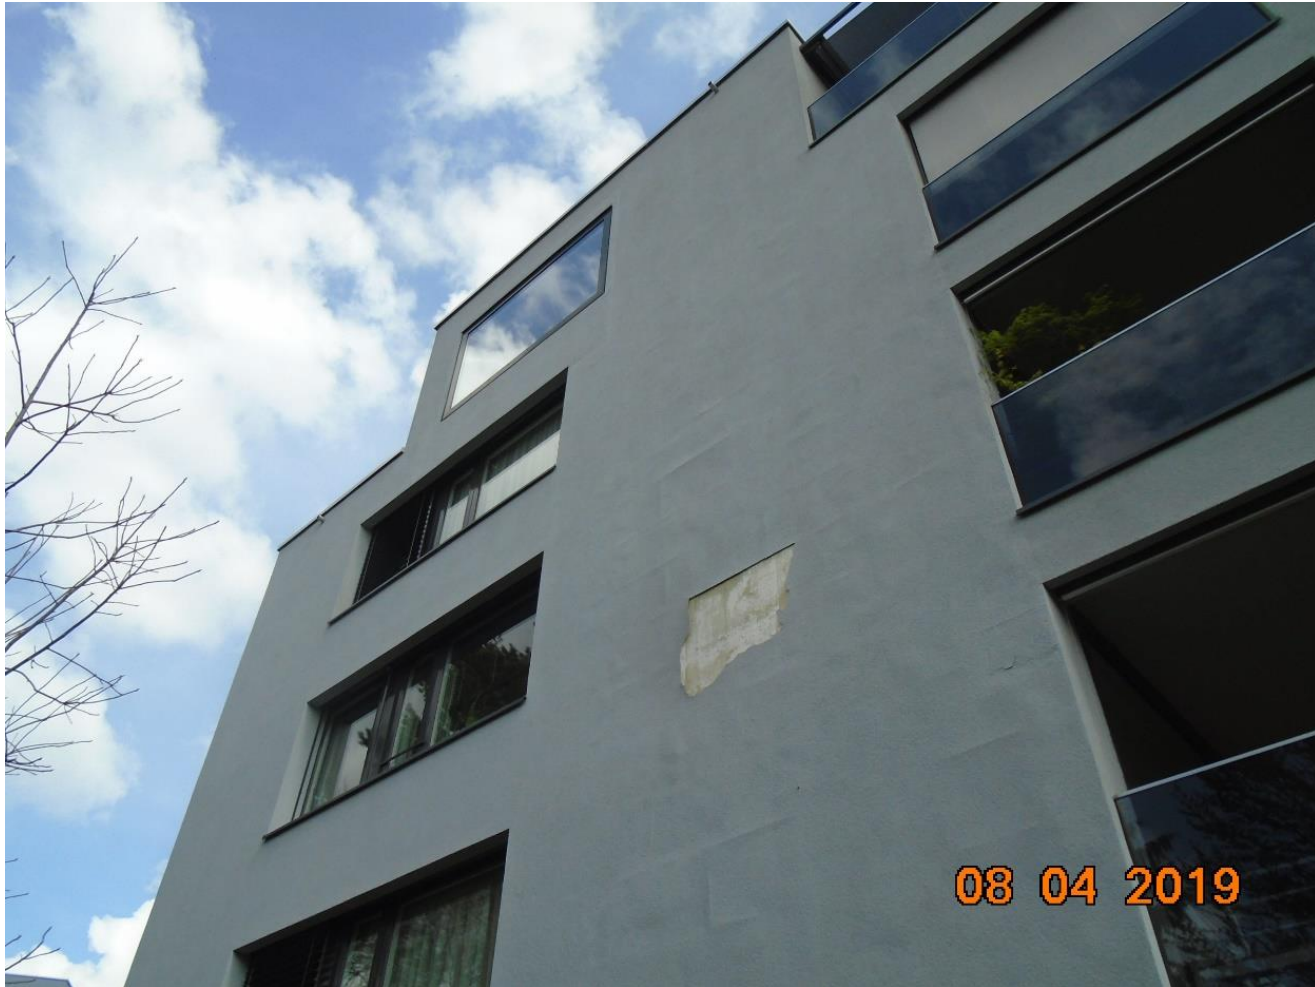
# Haus J

Bei der Rissbildung in der Fassadenfläche, sind die Umrisse der darunterliegenden Wärmedämmplatten gut zu erkennen.

1. Detaillösungen insgesamt nicht durchdacht
2. Die Wärmedämmplatte wurde nicht satt am Kastenfenster angeschlossen
3. Kittfugen an Kastenfenster sind spröde und abgerissen
4. Kittfugen dürfen nicht zur Abdichtung verwendet werden
5. Wärmedämmung wurde nicht sauber ausgekeilt → Rissbildung in Oberfläche
6. Laut Aussage der Kistler Bauexpert GmbH gibt es keine normgerechten Lösungen für den Einbau von flächenbündigen Fenstern dieser Art

Anmerkung: Für die Sanierung Haus J/K stehen auf Grund des Schadenbildes nur die Varianten 2 und 4 als Möglichkeit zur Verfügung.
